# PLANO DE MOBILIDADE URBANA DE IRINEÓPOLIS (SC)

## Capítulo 12 SINALIZAÇÃO

## DIAGNÓSTICO

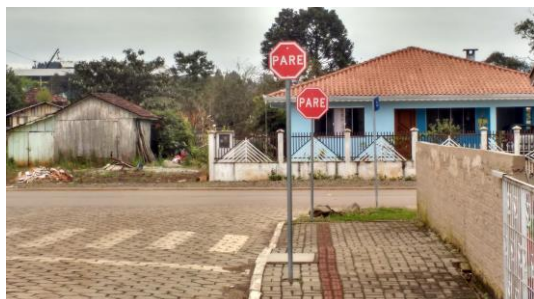
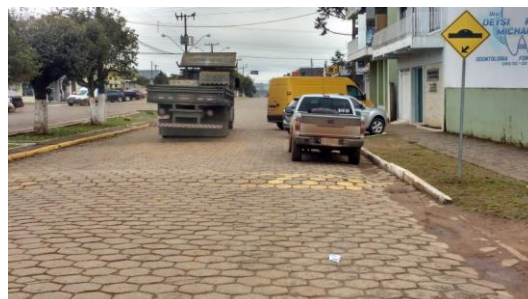
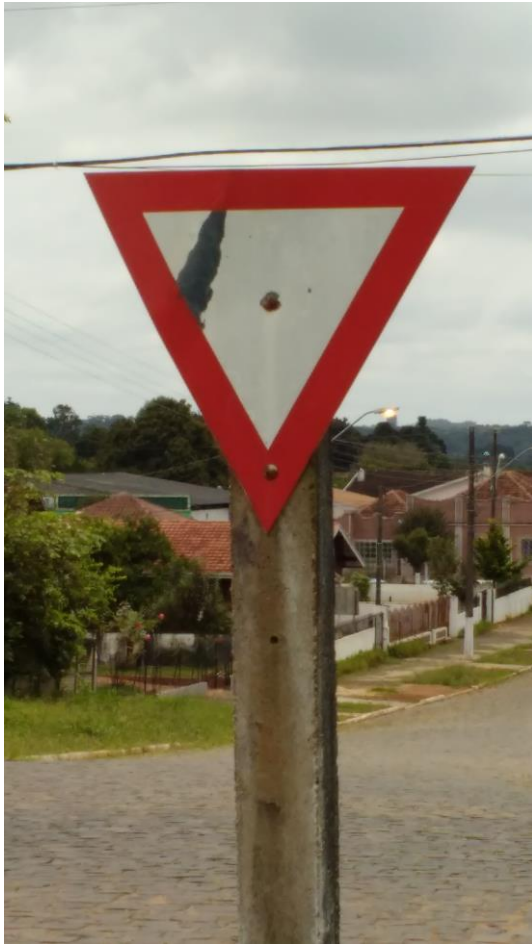
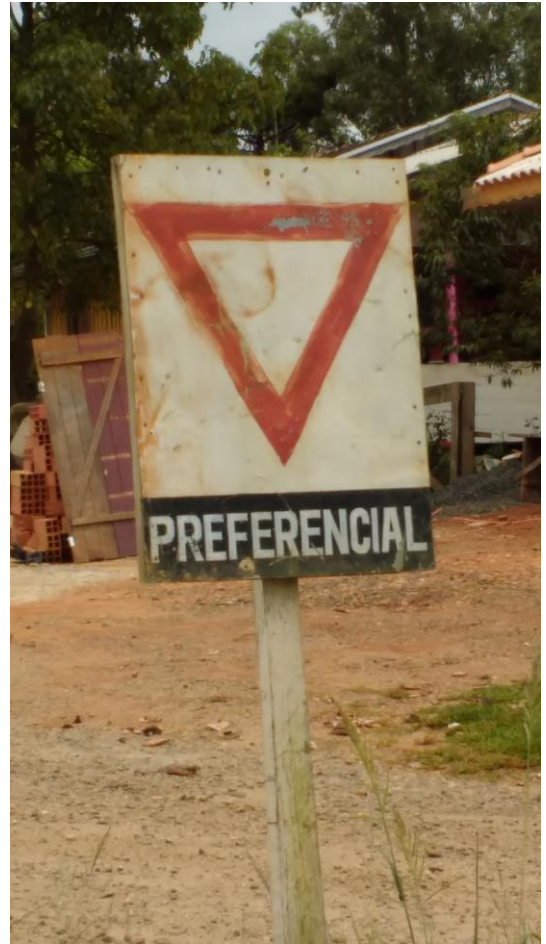
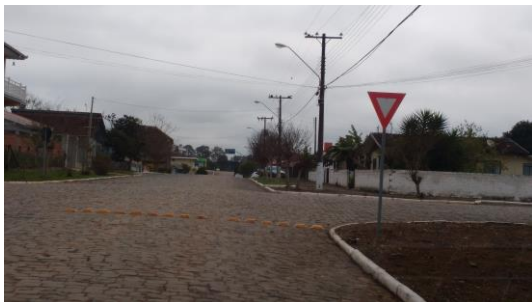
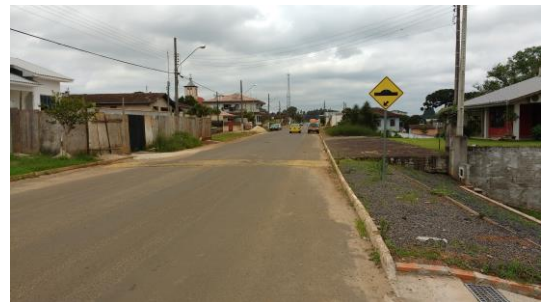
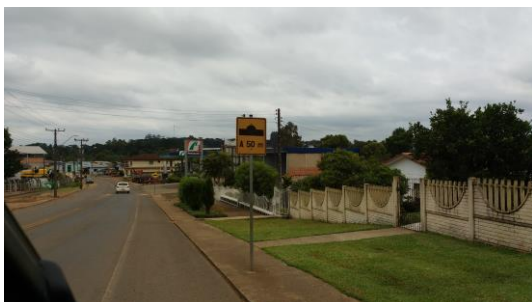
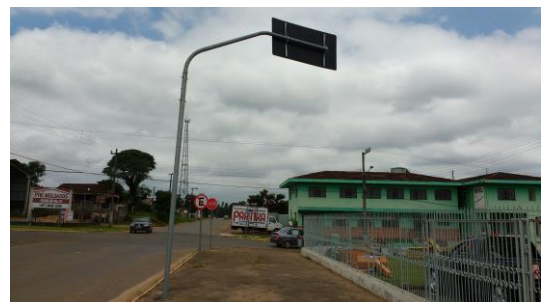
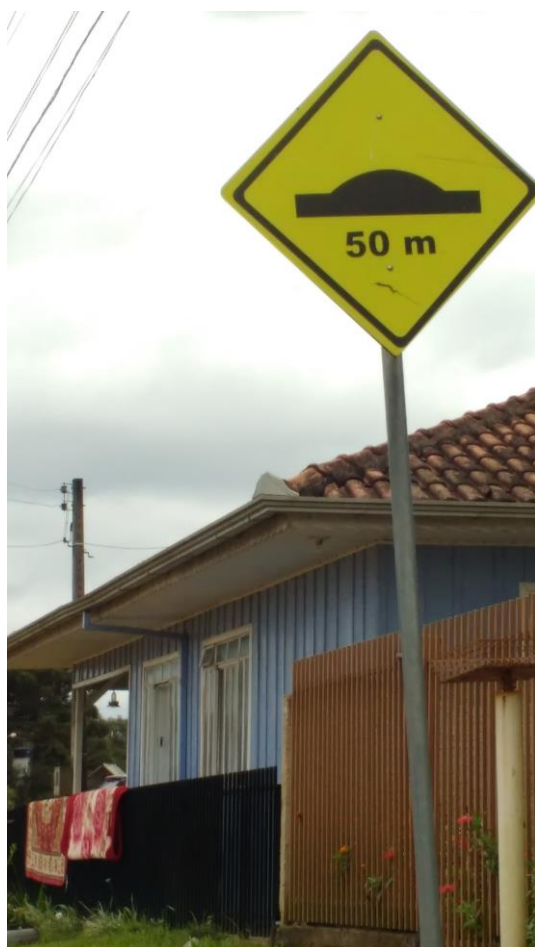
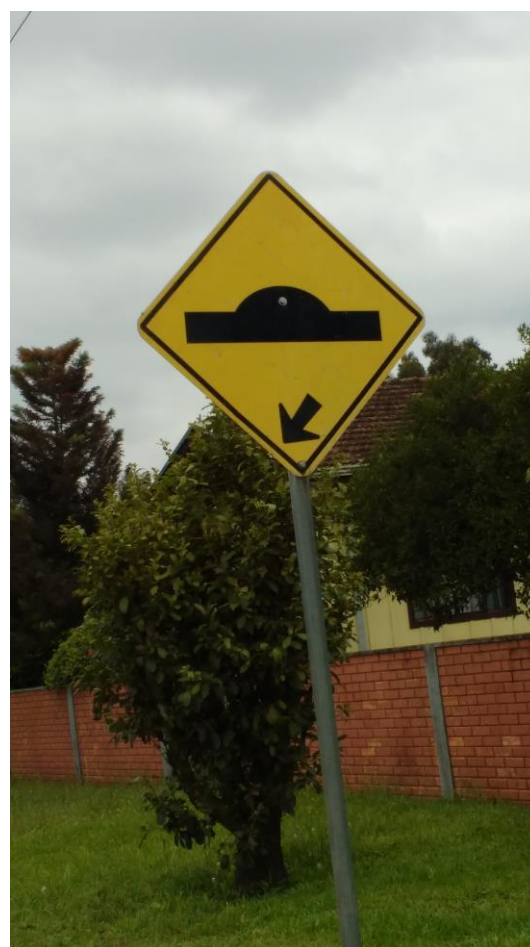
- ☒ Sinalização vertical (placas) desgastadas pela ação e/ou com materiais de baixa qualidade.
- ☒ Implantação de placas fora de posicionamento e altura recomendados.

- ☒ Utilização errônea de placas de regulamentação. Exemplos: placas de regulamentação R-2 (Dê a Preferência) onde deveriam ser utilizadas placas de regulamentação R-1 (Pare); e placas de regulamentação R-1 (Pare) onde deveriam ser utilizadas placas de advertência A-32b (Passagem Sinalizada de Pedestres).

- ☒ Falta de placas regulamentando a velocidade nas vias.
- ☒ Falta de placas de regulamentação dos locais de carga e descarga, gerando o estacionamento de veículos comerciais de forma irregular.

- ☒ Deficiência na sinalização horizontal.
- ☒ Existência de calotas e/ou tachões transversais à via (proibidos pela Resolução nº. 336 de 24/11/2009 do CONTRAN).

- ☒ Falta de locais sinalizados para travessia de pedestres.
- ☒ Sinalização indicativa aérea já desgastada pela ação do tempo e com sustentação inadequada..

A seguir, mostramos alguns registros fotográficos do citado anteriormente.

Recomendamos que seja implantado o Projeto de Sinalização recentemente elaborado (em janeiro de 2016) que deverá ser integrado totalmente a este Plano de Mobilidade Urbana.

O Projeto de Sinalização anteriormente referido contempla:

- A sinalização vertical normativa de trânsito, levando inclusive em consideração etapas a implantar.
- A sinalização vertical indicativa / turística.
- A sinalização horizontal.
